| <b>Señor</b> | <b>Empresa</b> | <b>Informe</b> |
| ALEJANDRO SOTO. | Cond. Altos del Boldo. | Mantenimiento Sala de bombas |

**Descripción:** Visita técnica de inspección y mantenimiento preventivo 06-03-2025.

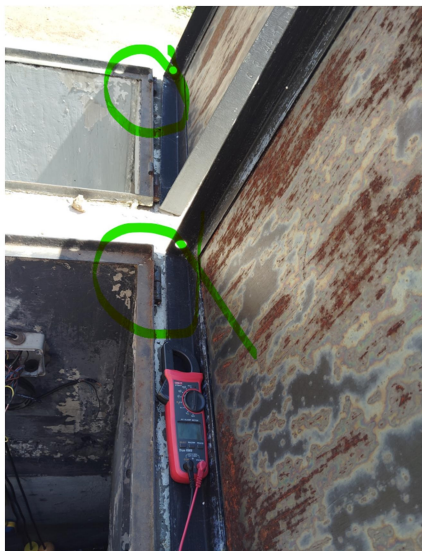
BOMBA N°1 CON FALLA TÉRMICA.  
ALARMA ACTIVA Y SILENCIADA.  
SOBRE TEMPERATURA EN JUEGO DE CONTACTOR FUERZA BOMBA N°1.  
BOMBA SENTINA CON VÁLVULA DE BOLA CERRADA.  
BISAGRAS DESOLDADAS EN PUERTAS DE ESTANQUES.  
PIEDRAS EN INTERIOR DE SALA DE BOMBAS.

PUERTAS ESTANQUES

- SOLUCIONAR PROBLEMAS DE FILTRACIONES.
- CAMBIAR CONTACTORES
- SOLDAR FIJACIÓN DE PUERTAS ESTANQUES.
- REPARAR FISURA EN ESCOTILLA, DA LA IMPRESIÓN QUE POR ESE HUECO INTRODUCEN OBJETOS A LA SALA DE BOMBAS.

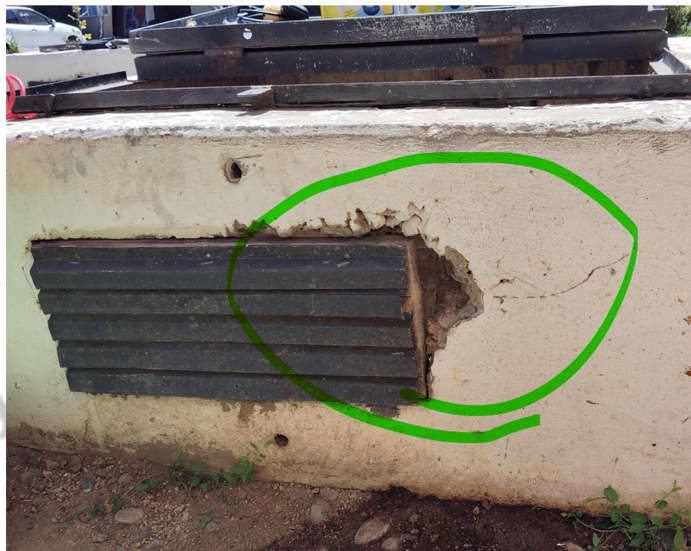
ESCOTILLA SALA DE BOMBAS

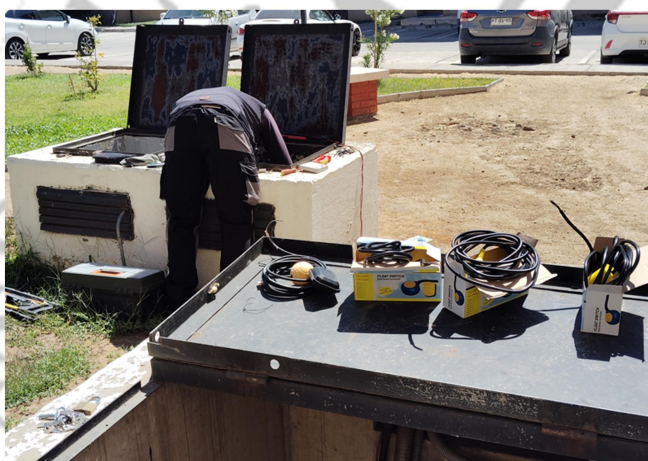
CAMBIO DE NIVELES

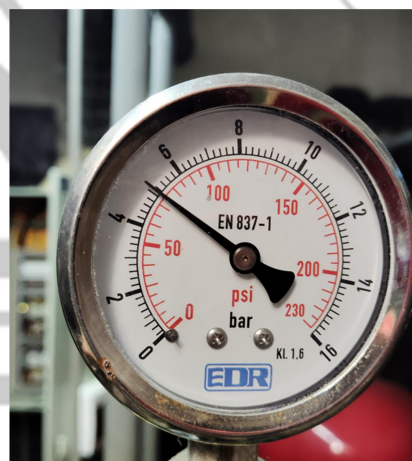
PRESIÓN MÁXIMA

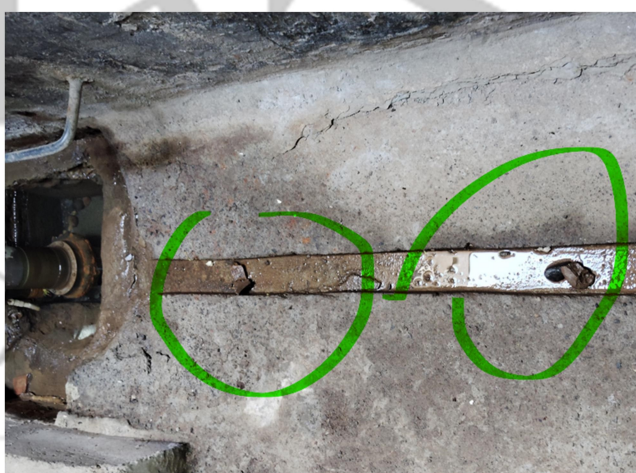
PIEDRAS EN INTERIOR

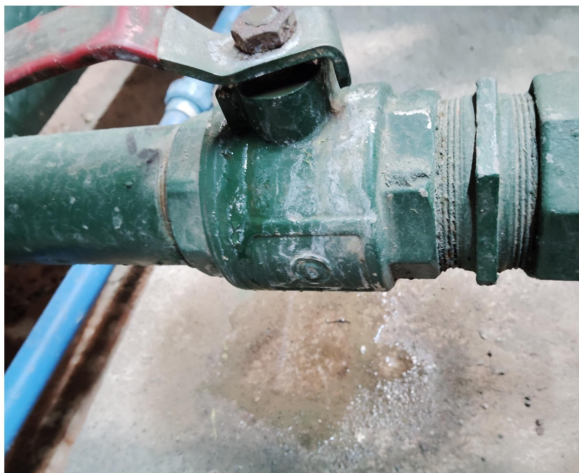
FUGA EN VÁLVULA SUCCIÓN

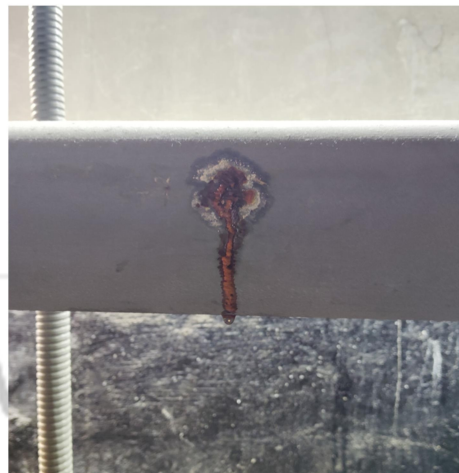
FUGA EN RECTA DE PIPING

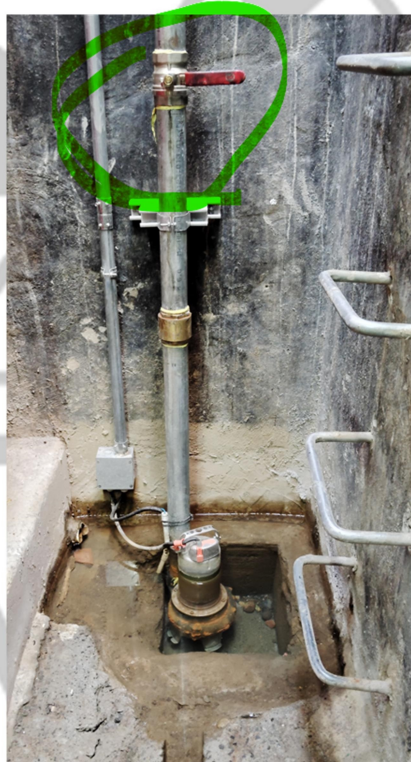
VÁLVULA CERRADA

INSPECCIÓN VISUAL  
MEDICIONES DE PARÁMETROS.  
REGISTRO DE INSPECCIÓN.  
PRUEBAS MANUALES DE ACCIONAMIENTO Y FALLAS.  
REINICIO DE FALLA BBA 1.  
APERTURA DE VÁLVULA SENTINA, PUESTA EN FUNCIONAMIENTO.

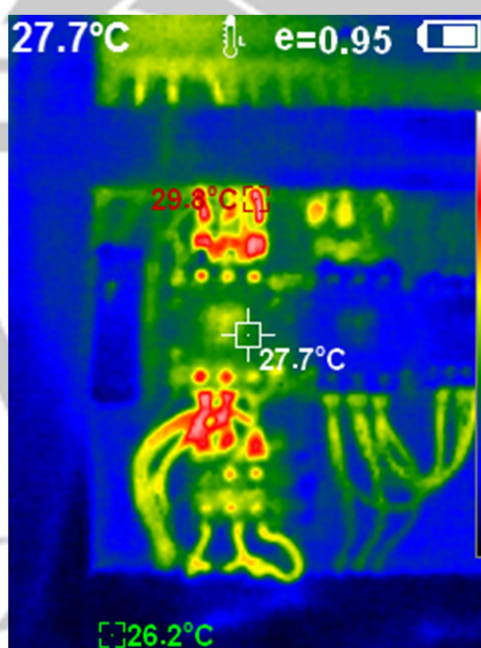
CONTACTOR CON SOBRE TEMPERATURA
