SEÑOR	EMPRESA	INFORME
BLANCA REYES.	COND. ALTOS DEL BOLDO.	NORMALIZACIÓN SENTINA

Descripción: VISITA TÉCNICA DE REVISIÓN Y NORMALIZACIÓN.

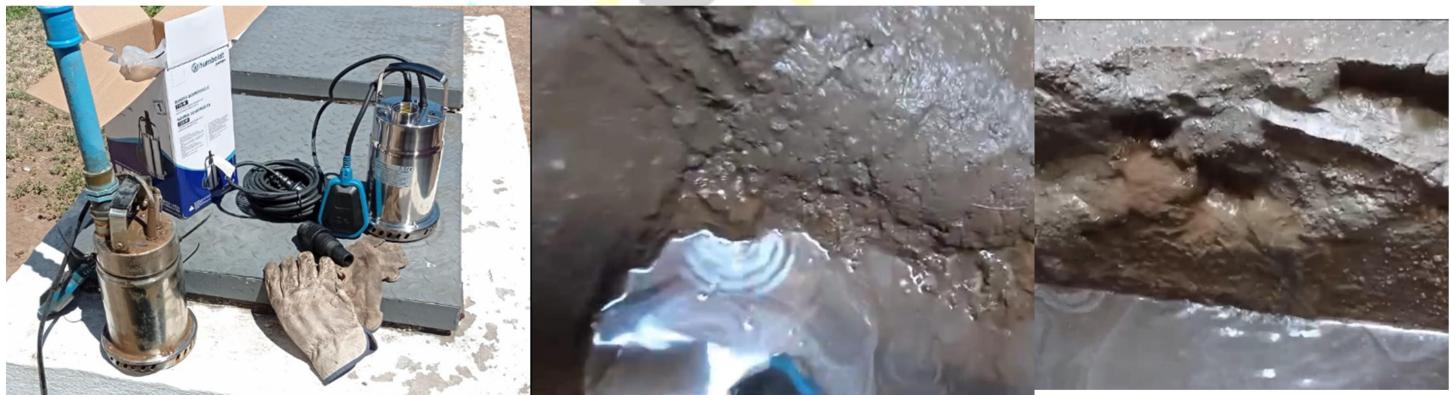
AGUA EN EL PISO DE LA SALA DE BOMBAS.
BOMBA SENTINA NO ENCIENDE.

BOMBA SOLO VIBRA, NO GIRA.

- LA BOMBA QUE SE RETIRA SINIESTRADA SE DEBIÓ HABER QUEMADO POR EXCESO DE TRABAJO Y VIDA ÚTIL. NO SE ENCUENTRAN PROBLEMAS EN DUCTO DE SALIDA, TRINCHERA Y SISTEMA ELÉCTRICO. LA ZONA DE TRABAJO SE ENCONTRABA EN NORMAL ESTADO.

REPOSICIÓN DE BOMBA SENTINA POR UNA NUEVA, DE LAS MISMAS CARACTERÍSTICAS.
SE HIZO SECADO DE PISO.
SE DETECTA FILTRACIONES DE AGUA DESDE EL EXTERIOR POR PISO.

- SELLAR PISO Y MUROS DE SALA DE BOMBAS.
- CAMBIAR SISTEMA DE DESAGUE "SENTINA" POR UN EQUIPO DE MYOR CAPACIDAD. CONSIDERAR CAMBIAR TRINCHERA, PROTECCIONES ELÉCTRICAS Y SALIDA DE EVACUACIÓN. RECORDAR QUE EN EL INVIERNO LAS FILTRACIONES SE ACENTÚAN.
