SEÑOR	EMPRESA	INFORME
BLANCA REYES.	COND. ALTOS DEL BOLDO.	NORMALIZACIÓN SALA DE BOMBAS

## **Descripción: VISITA TÉCNICA DE REVISIÓN Y NORMALIZACIÓN.**

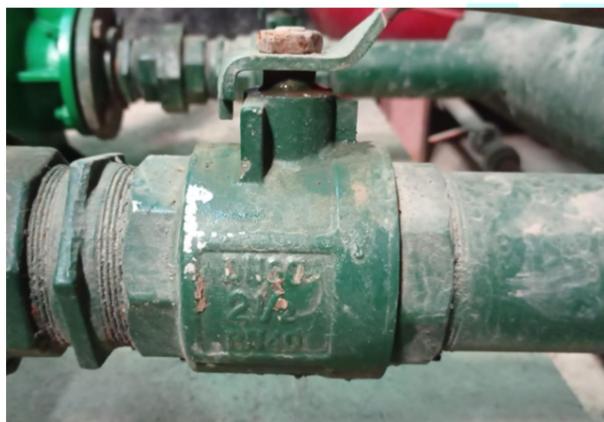
VÁLVULA DE CORTE PARA SUCCIÓN CON PEQUEÑA GOTERA.

PEQUEÑA FUGA EN CILINDRO

- NORMALIAR BOMBA SENTINA ANTES DEL INVIERNO.
- NORMALIZAR AL MENOS UNO DE LOS ESTANQUES HIDRONEUMÁTICOS.
- BUSCAR SOLUCIÓN DE HERMETICIDAD DE MUROS Y PASADAS DE DUCTOS.
- A FUTURO HABRÍA QUE REEMPLAZAR ESA VÁLVULA DE SUCCIÓN CON PEQUEÑA FUGA. ESTA FUGA ES POR DESGASTE EN EL CILINDRO.
- NO ABIR POR NINGÚN MOTIVO EL TABLERO DEL MEDIDOR DE CONSUMO ELÉCTRICO. ESTE ES DE USO CGE, NO DEBEN TENER ACCESO PERSONAL NO CALIFICADO.

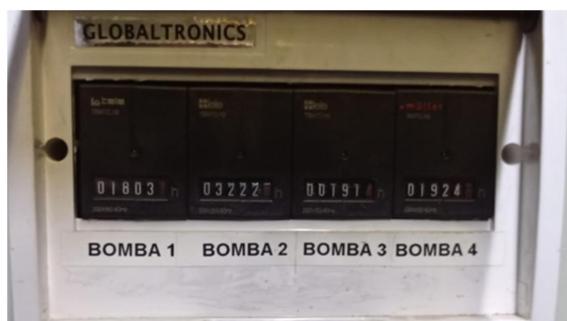
HORAS DE TRABAJO POR BOMBA

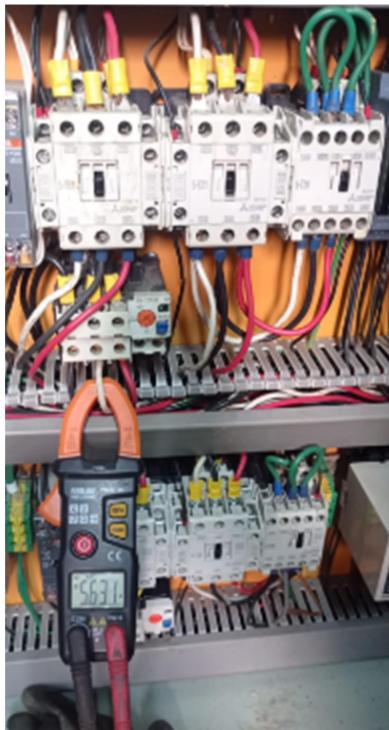
MEDICIÓN ALIMENTADOR E.

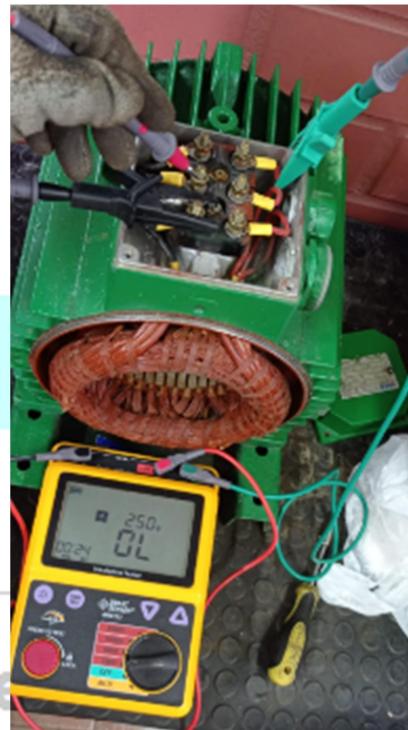
EN LA PUESTA EN MARCHA, LA BOMBA 2 DEMUESTRA PROBLEMAS DE CORRIENTE.

CONSUMO ELÉCTRICO BOMBA 2

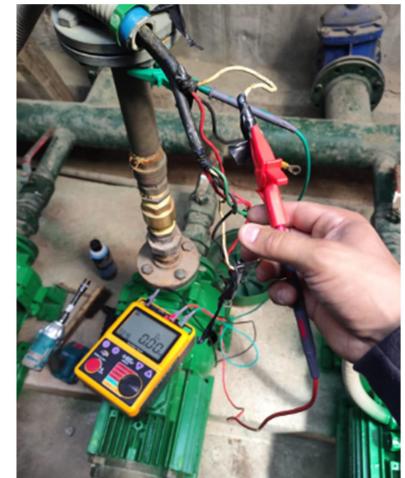
LA BOMBA 2 QUE PRESENTÓ PROBLEMAS DE CORRIENTE DURANTE LA MARCHA BLANCA SE DESARMÓ NUEVAMENTE Y SE MIDIÓ AISLAMIENTO PARA EL MOTOR NUEVAMENTE, TAMBIPEN SE MIDIÓ AISLAMIENTO DE CABLE ALIMENTADOR Y TABLERO ELÉCTRICO. SE DETERMINÓ PROBLMEAS EN EL CONTACTOR ESTRELLA, EL CONTACTOR CADA CIERTAS OPERACIONES SE PEGABA O CHISPEABA DE FORMA TOTALMENTE ANORMAL, EL DEFECTO SE DEMOSTRÓ POR REITERADAS PARTIDAS Y PARADAS QUE SE HICIERON PARA PODER DETERMINAR EN QUE MOMENTO SE GENERABAN LAS ALZAS DE CORRIENTE, YA QUE EL EQUIPO EN SITUACIONES NORMALES NO PRESENTABA PROBLEMAS. ESTE CONTACTOR SE REEMPLAZÓ POR UNO NUEVO DEL MISMO TIPO. PARA LOS ESTANQUES HIDRONEUMÁTICOS SE LES NORMALIZÓ LA PREPRESIÓN DE TRABAJO RECARGANDO DE AIRE CON COMPRESOR.

MEDICIÓN DE AISLAMIENTO MOTOR 2

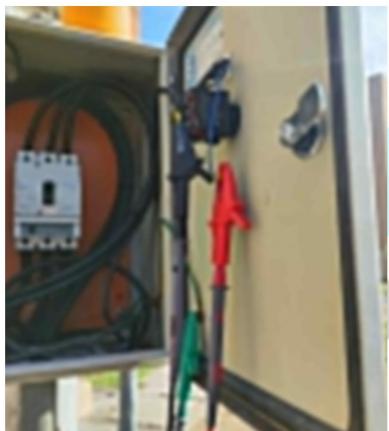
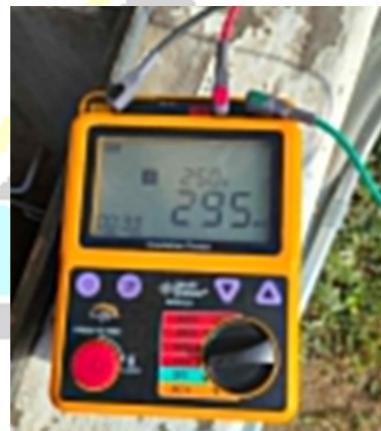
SE REEMPLAZÓ UN CABLE DE COMUNICACIÓN ENTRE EL PULSADOR EXTERNO (SILENCIAR ALARMA) UBICADO EN EL TABLERO EXTERIOR A LA SALA DE BOMBAS. ESTE CORDÓN SE ENCONTRABA CON BAJA AISLACIÓN, LO QUE PROVOCABA MOMENTOS DE CORTOCIRCUITO QUE HACÍAN QUE EL INTERRUPTOR AUTOMÁTICO DE CONTROL SE BAJARA. EL REEMPLAZO DE ESTE CABLE SE HIZO POR UNO DE IGUALES CARACTERÍSTICAS AL ANTERIOR (3X1mm<sup>2</sup>-RVK).

MEDICIÓN DE AISLAMIENTO CABLE SILENCIADOR ALARMA

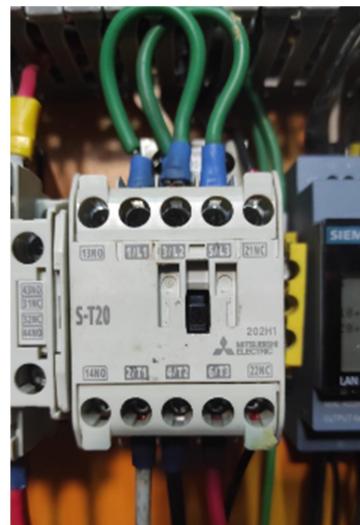
CONTACTOR ESTRELLA EN MAL ESTADO

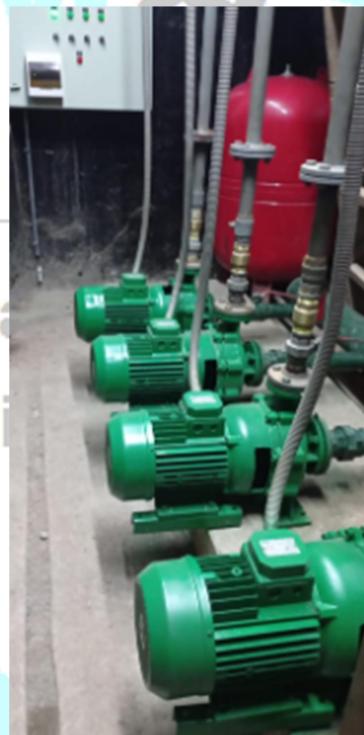
SALA DE BOMBAS NORMALIZADA
