| <b>Señor</b> | <b>Empresa</b> | <b>Informe</b> |
| ALEJANDRO SOTO. | Cond. Altos del Boldo. | Mantenimiento Sala de bombas |

**Descripción:** Visita técnica de inspección y mantenimiento preventivo 06-03-2025.

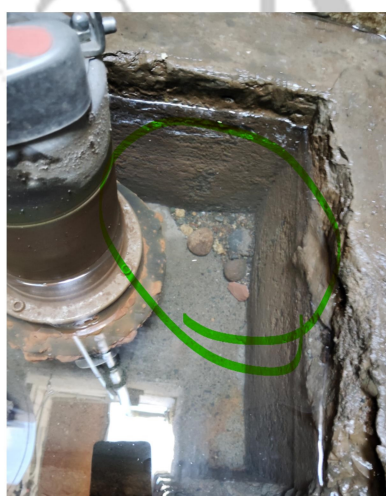
BOMBA N°1 CON FALLA TÉRMICA.  
ALARMA ACTIVA Y SILENCIADA.  
SOBRE TEMPERATURA EN JUEGO DE CONTACTOR FUERZA BOMBA N°1.  
BOMBA SENTINA CON VÁLVULA DE BOLA CERRADA.  
BISAGRAS DESOLDADAS EN PUERTAS DE ESTANQUES.  
PIEDRAS EN INTERIOR DE SALA DE BOMBAS.

PIEDRAS EN INTERIOR
